Erfolgskontrollen der Renaturierung von Flussauen

ANK-Webinarreihe der Nationalen Naturlandschaften - Auen, online,
28.11.2024

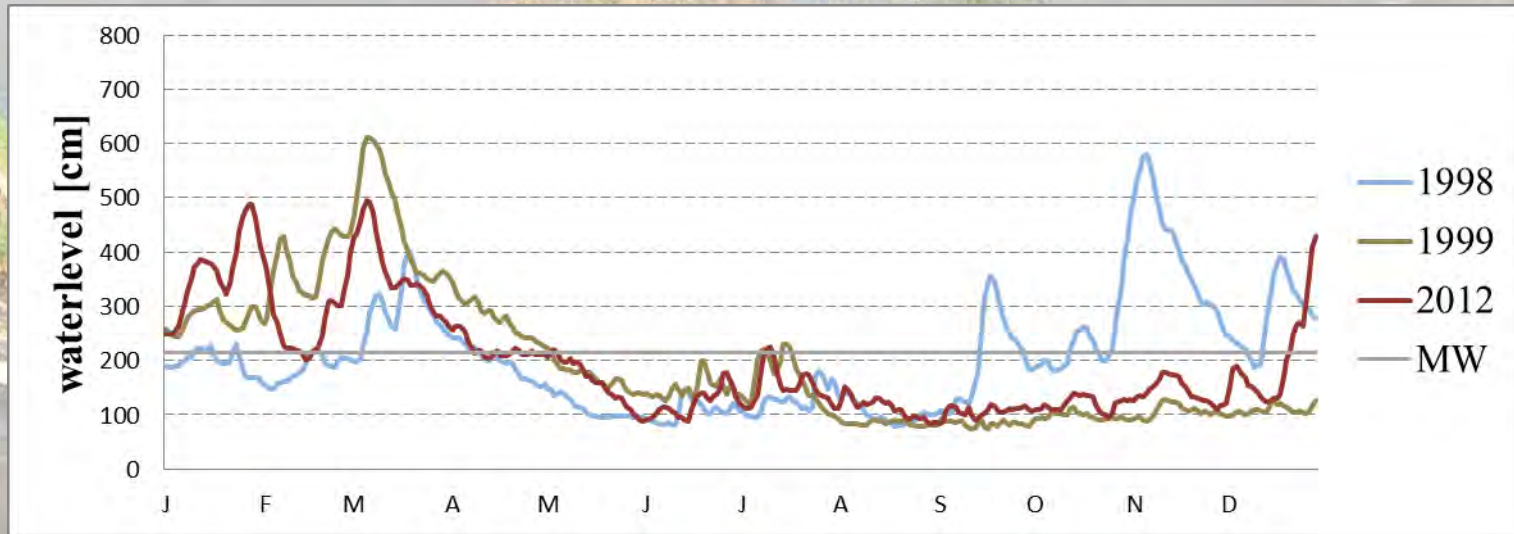
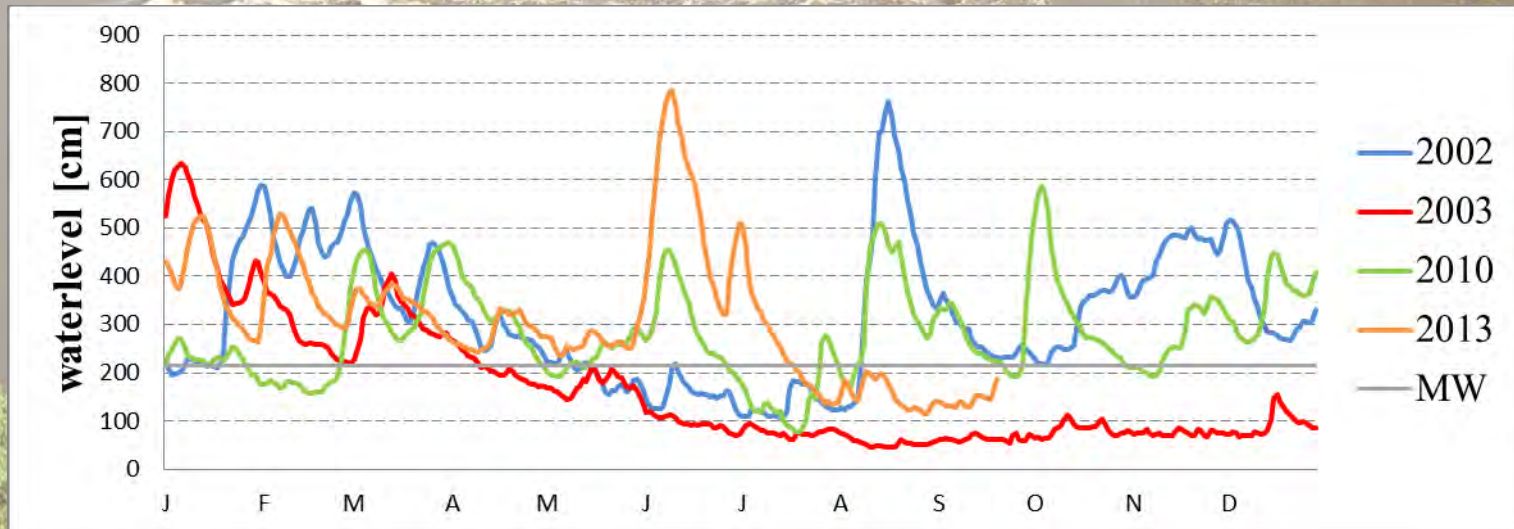
Wasserganglinie der Elbe am Pegel Aken (Elbe-km 274,75)

(A) Charakteristischer Wassergang

(B) Hydrologische Extremereignisse

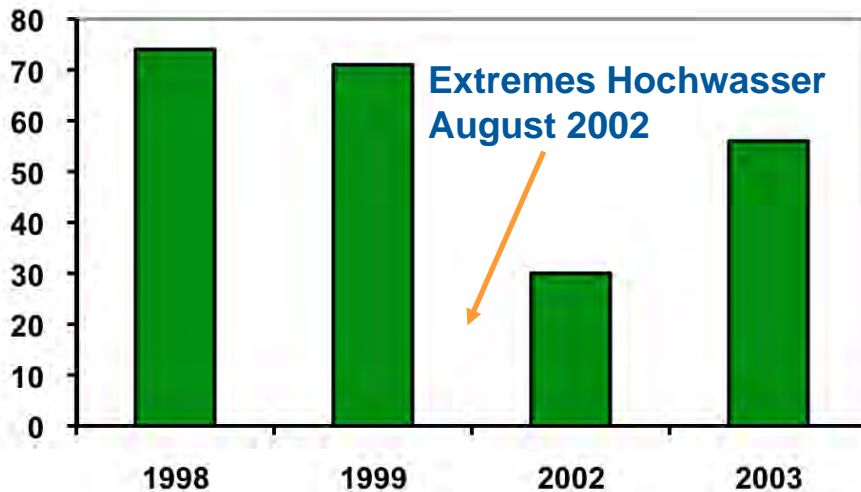
Zum Vergleich - Laufkäfer

Artenvielfalt (Anzahl Taxa)

Abundanz (Anzahl Individuen)

Ergebnisse Schöneberger Wiese, Herbstaufnahmen

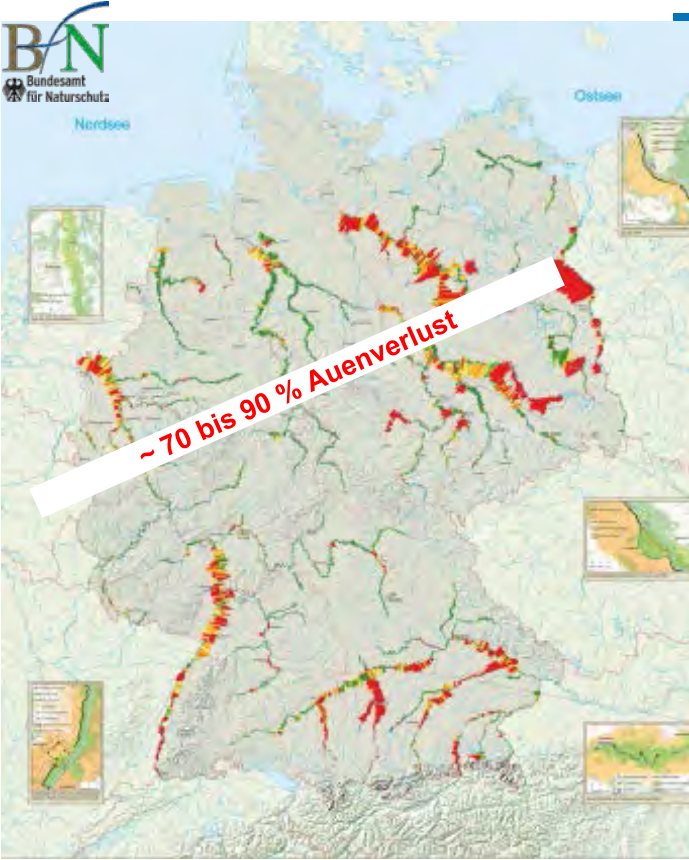
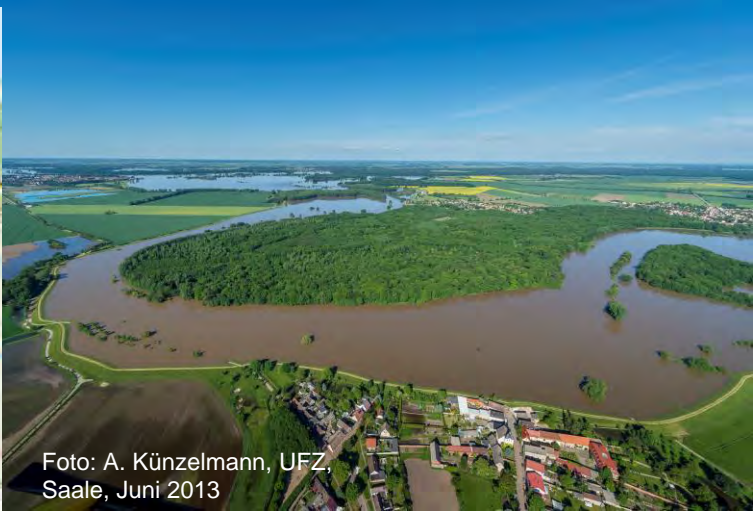
Auenzustandsbewertung 2021: Auenverlust durch Hochwasserschutz

Verlust von Überschwemmungsflächen

90 - 100 %
	80 - < 90 %
	65 - < 80 %
	50 - < 65 %
	25 - < 50 %
	< 25 %

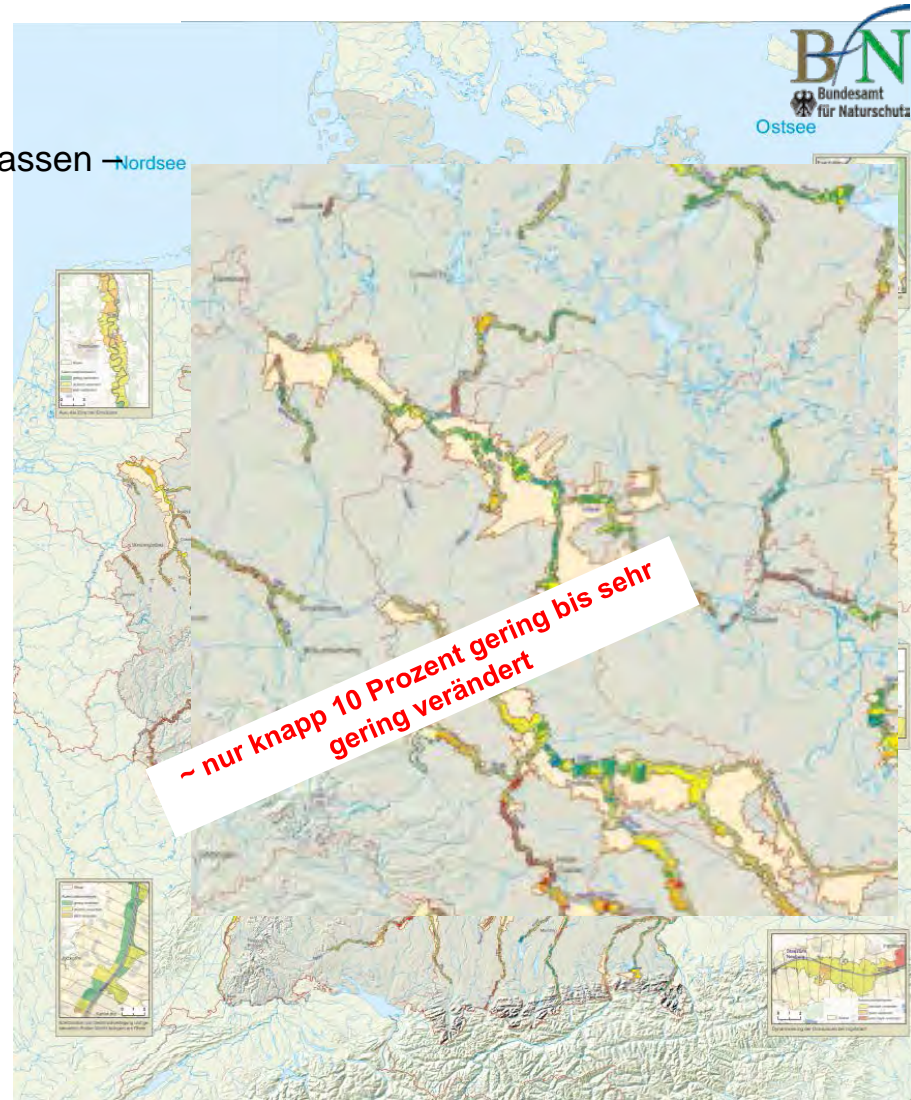
Auenzustandsbewertung 2021: Auenzustand

Verteilung der Auenzustandsklassen rezentere Flussauen

Auenzustandsklassen

-   1 sehr gering
-   2 gering
-   3 deutlich
-   4 stark
-   5 sehr stark
-   nicht bewertet

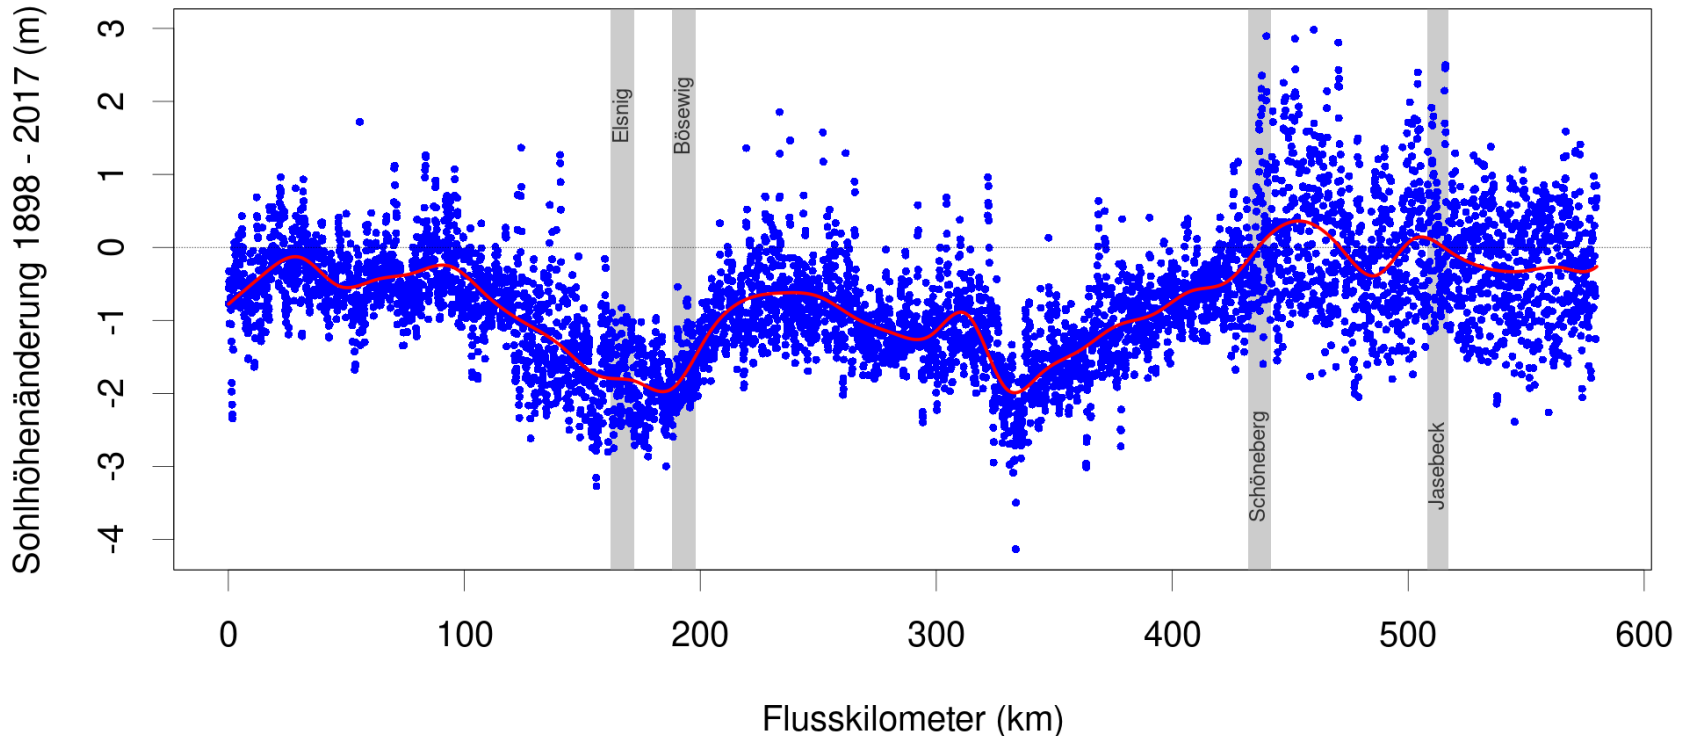
Einfluss der lateralen Konnektivität auf die Biodiversität in den Elbauen

Tiefenerosion der Elbsohle seit 1898 (Darstellung BfG)

Wie beeinflusst die Tiefenerosion die Verteilung von Biota in der Aue?

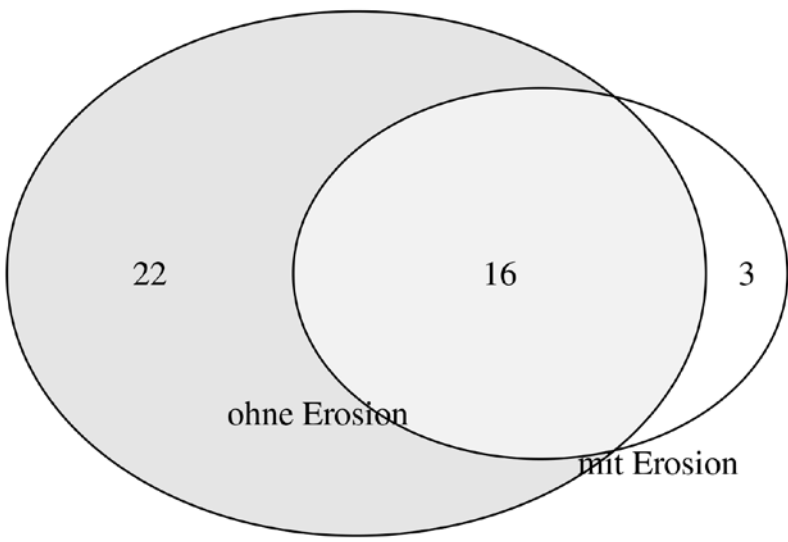
Gesamtartenzahl

- Arten Gesamt: 41
- Abschnitt mit Erosion: 19 Arten
- Abschnitt ohne Erosion: 38 Arten

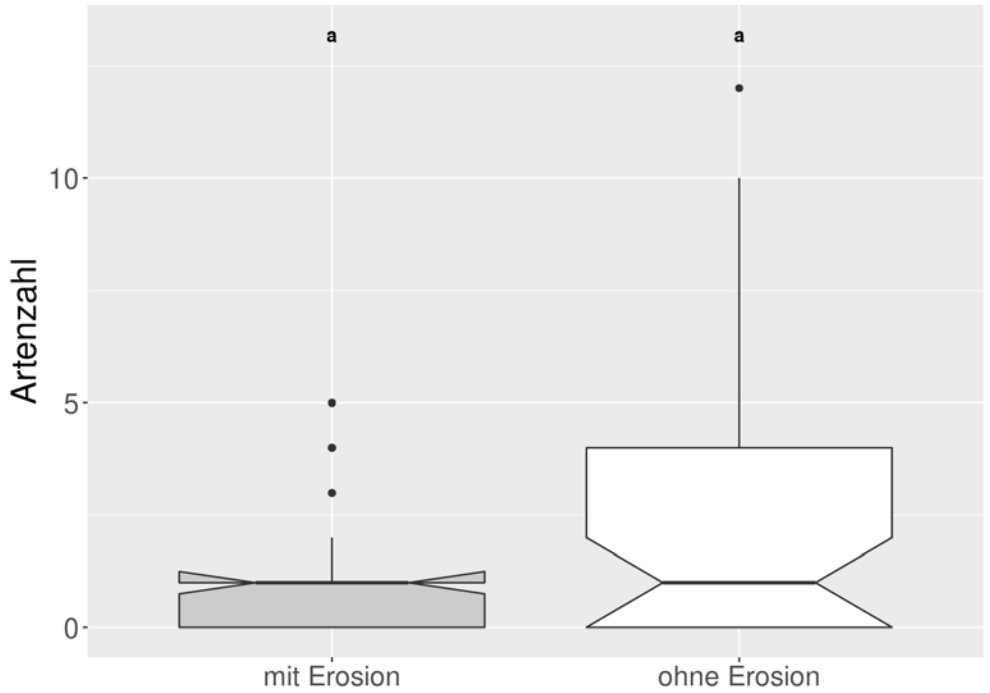
Artenzahl pro Plot

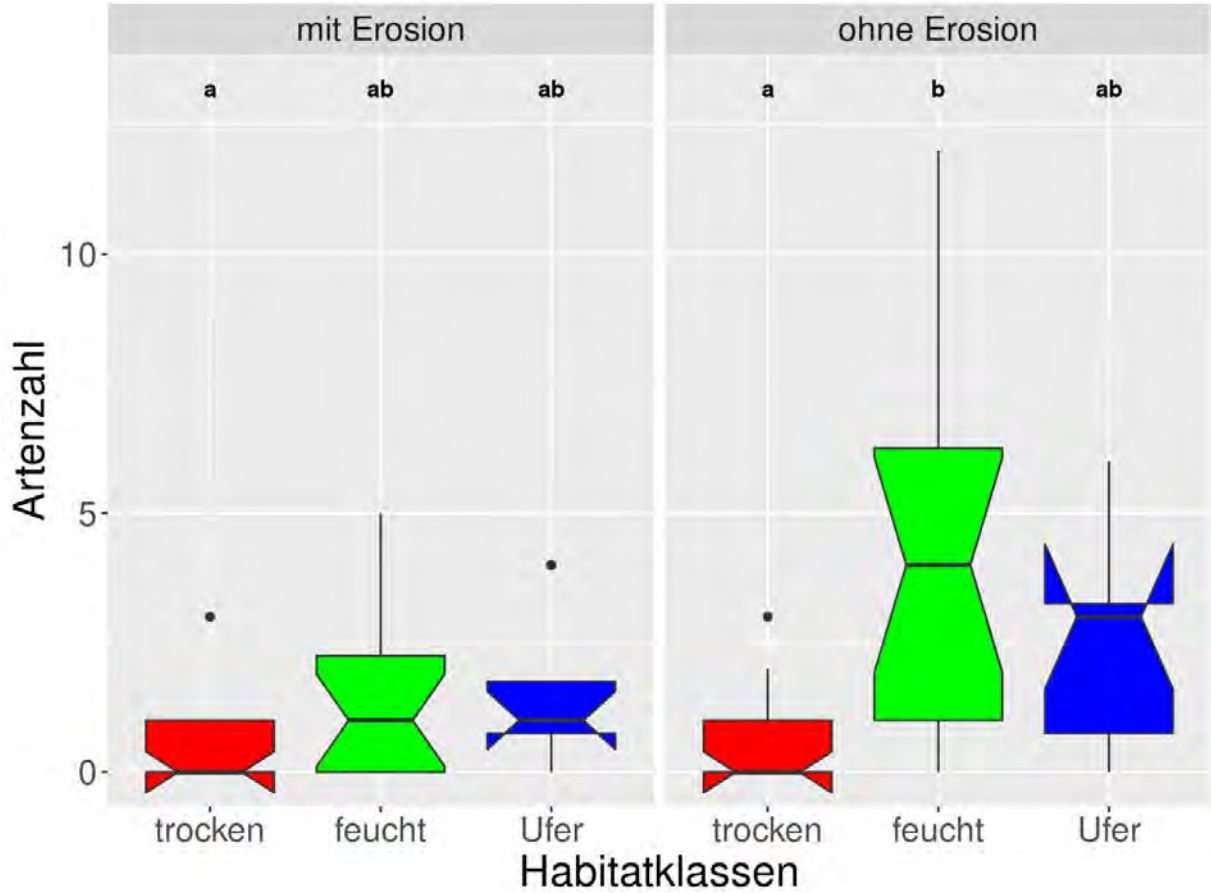
Artenzahl pro Plot

- in Erosionsstrecke geringere Artenvielfalt in allen Klassen
- feuchte Klasse am artenreichsten

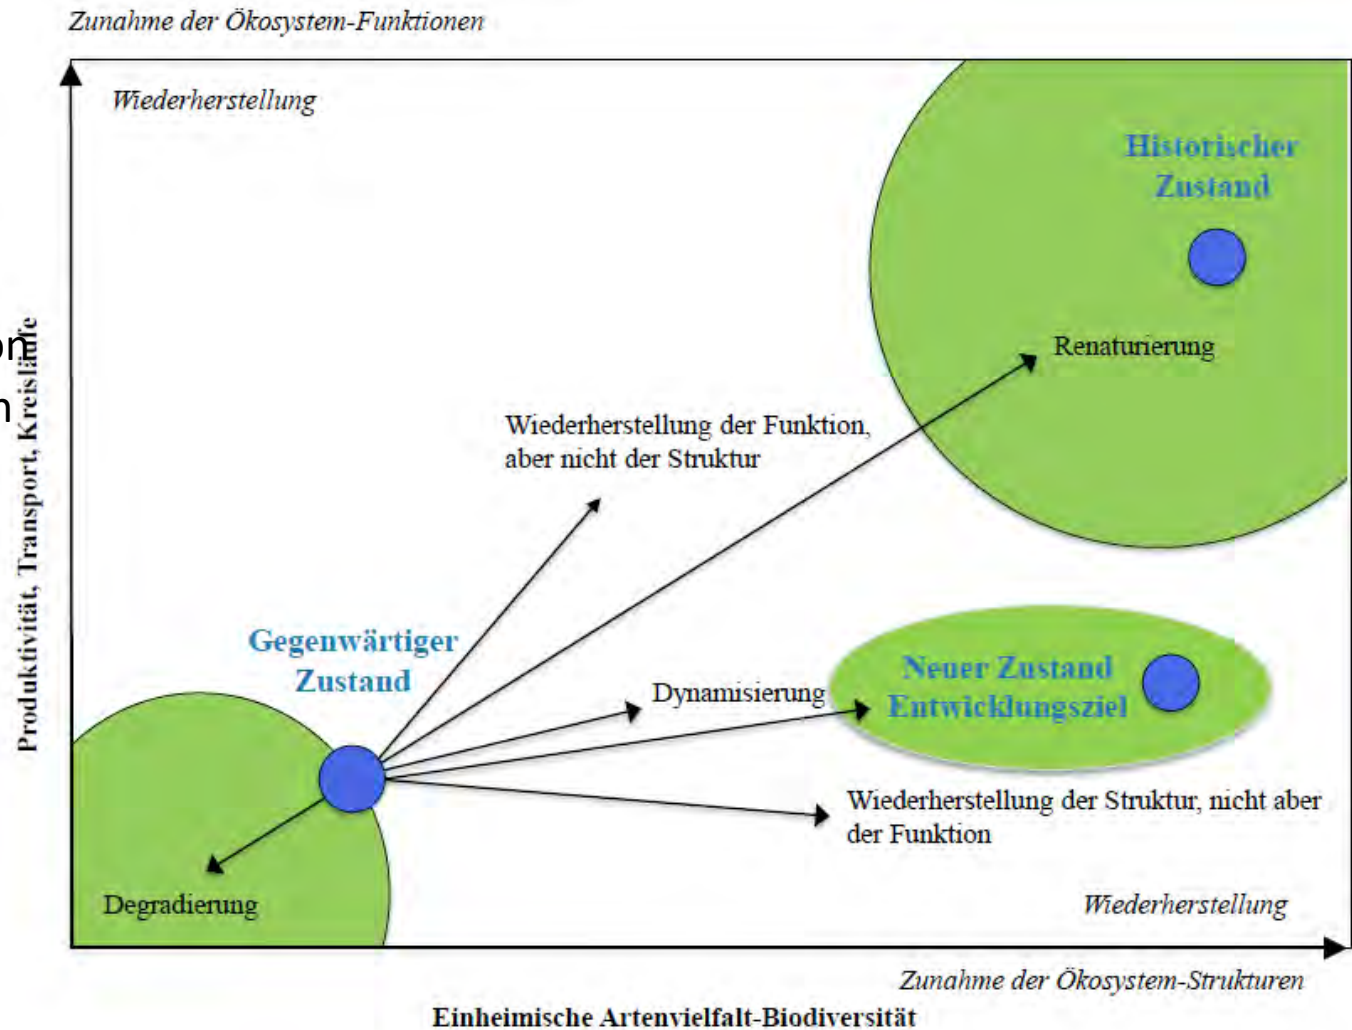
Die Rolle von ökologischen Strukturen und Funktionen bei Revitalisierungen (Williams et al. 1996)

Durch die Wiederherstellung von natürlichen Prozessen erhöhen sich die Strukturen (Arten, Komplexität der Lebensgemeinschaft) und die Funktionen eines Ökosystems

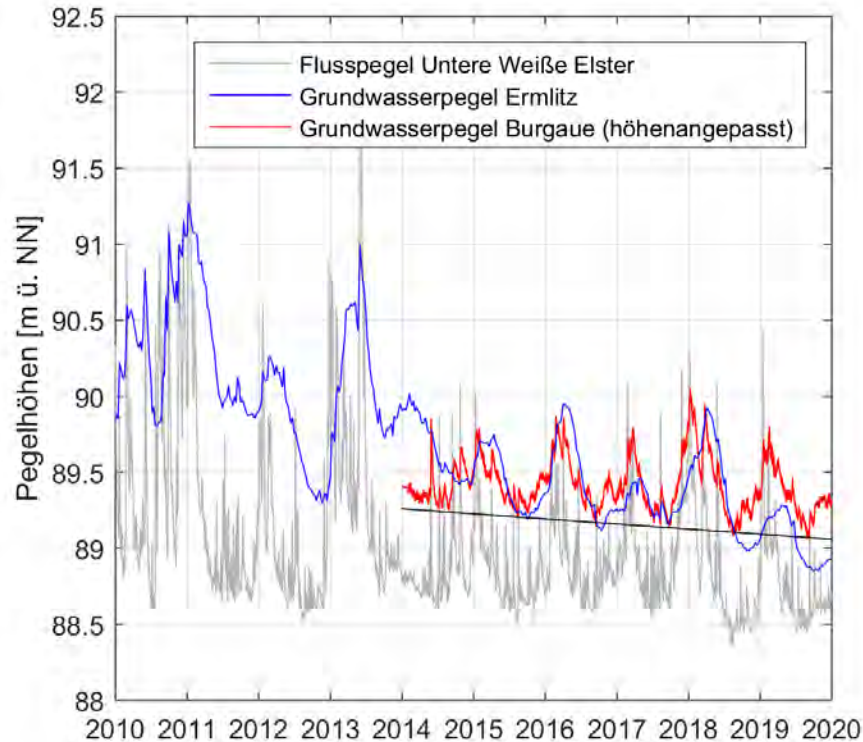
Der Flusspegel in Oberthau (grau) zeigt die seit 2018 deutlich gesunkenen Abflüsse der Weißen Elster. Die Grundwasserstände in der Elster-Luppe-Aue zeigen sowohl im benachbarten Ermlitz (blau) als auch in der Burgaue (rot - Um lagebedingte Höhenunterschiede anzugleichen wurden die absoluten Grundwasserhöhen der Burgaue an den Pegel in Ermlitz angepasst.) einen kontinuierlich fallenden Trend (schwarz), der durch die Überflutungen 2011 und 2013 zwar kurzzeitig aufgehalten werden konnte, sich aber seit 2018 verstärkt fortsetzt (Daten LHW & UFZ).

- begradigte, eingedeichte Gewässer (Hochwasserschutz)
 - eingetieftete Sohlagen
 - veränderte klimatische Bedingungen
- **sinkende Grundwasserstände**
- Transformation: Bergahorn übernimmt, auentypische Arten sind auf dem Rückzug
- Trockenstress macht Auwaldarten anfälliger für Krankheiten und Schädlinge (Eschentriebsterben, Rußrindenkrankheit, etc.)

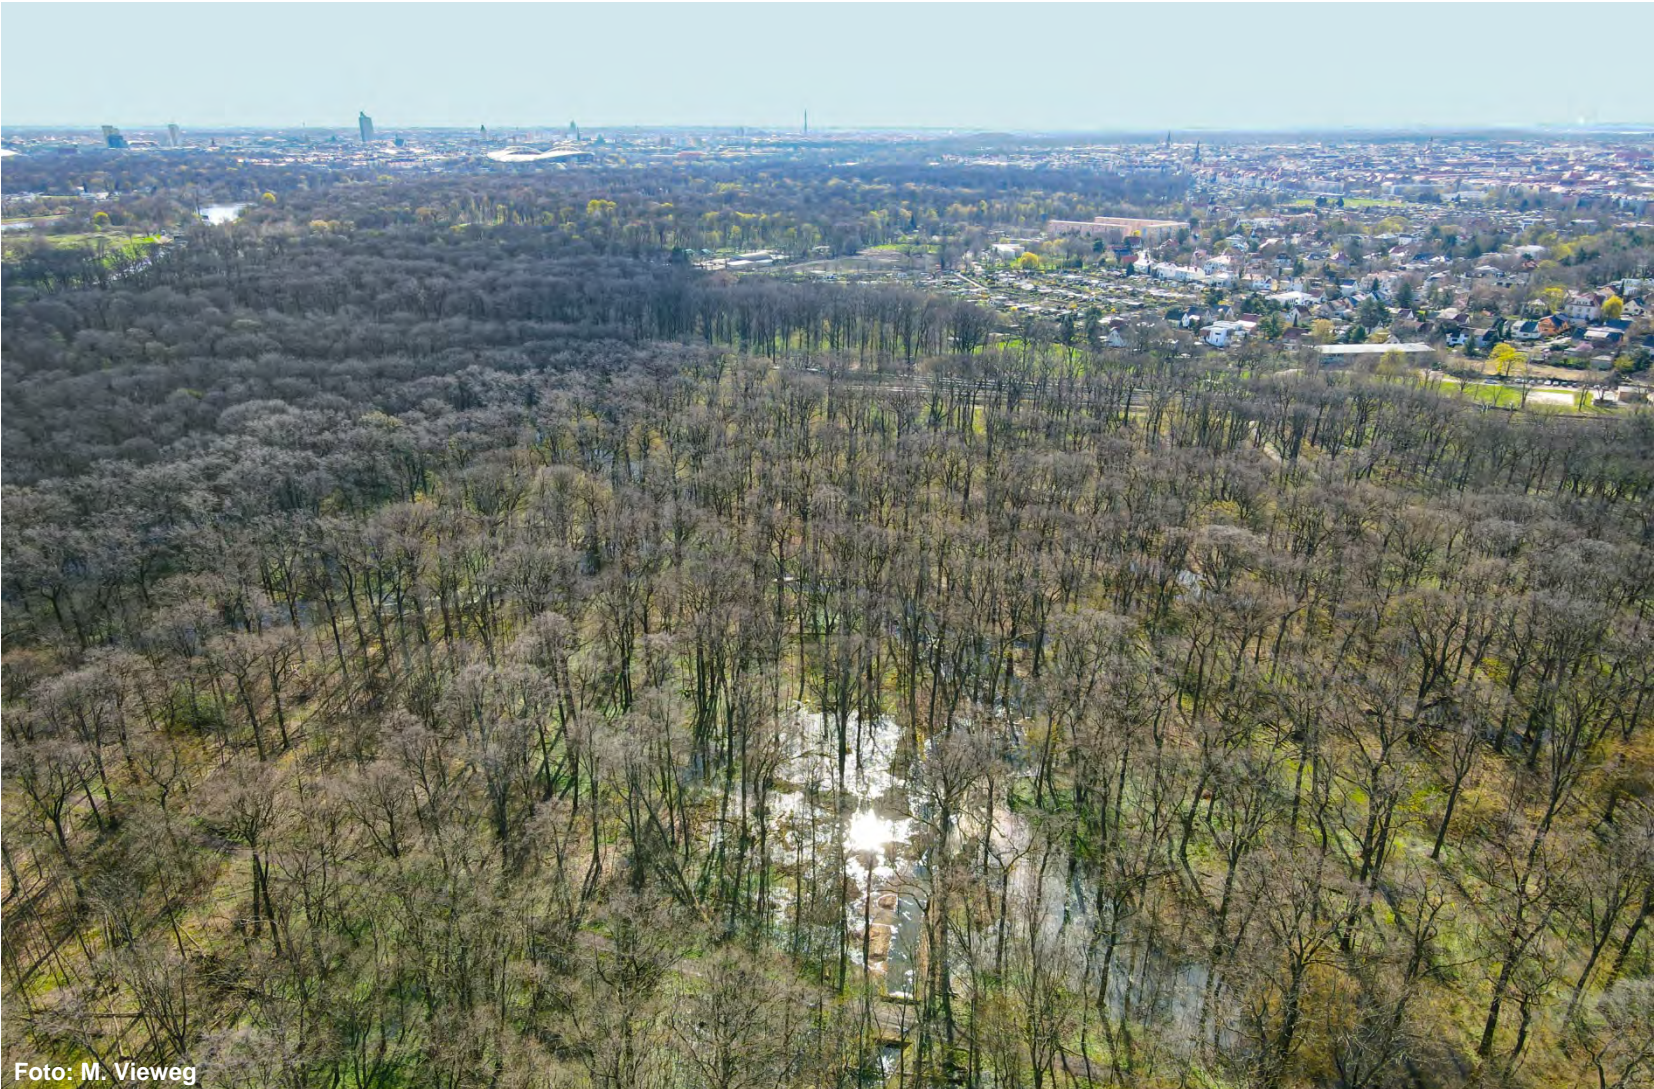
Burgauenbach Flutung 2023

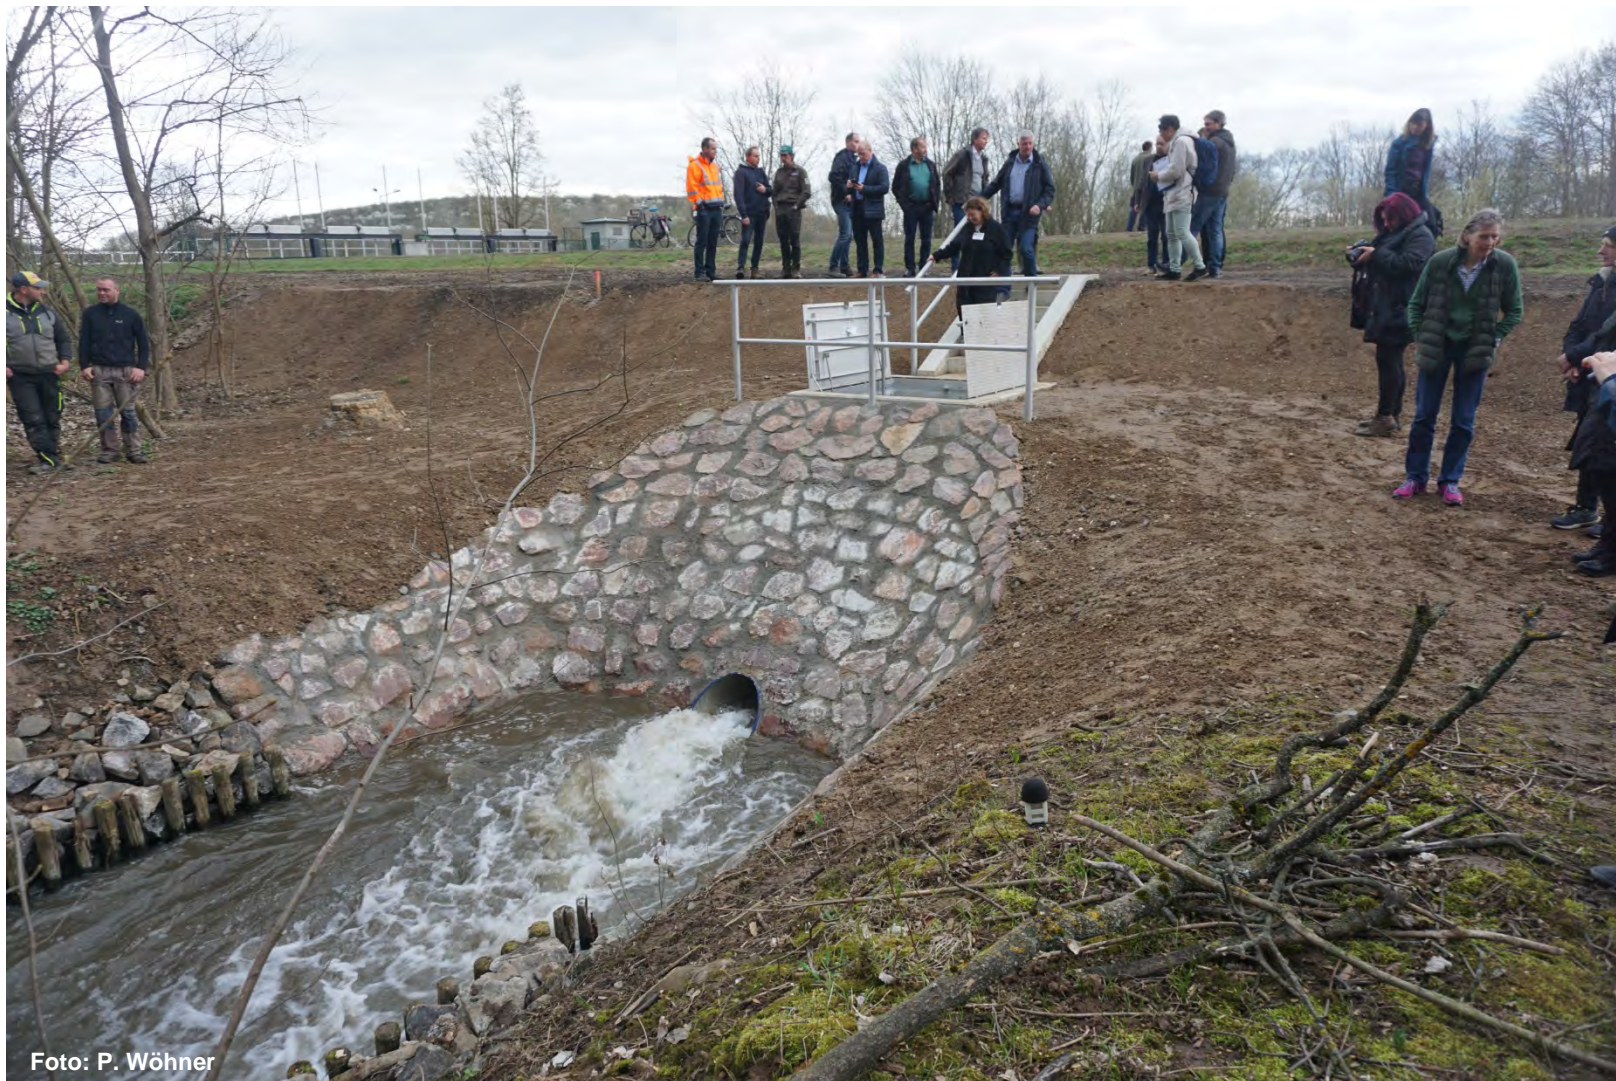
Burgauenbach Einlassbauwerk Eröffnung Ende März 2023

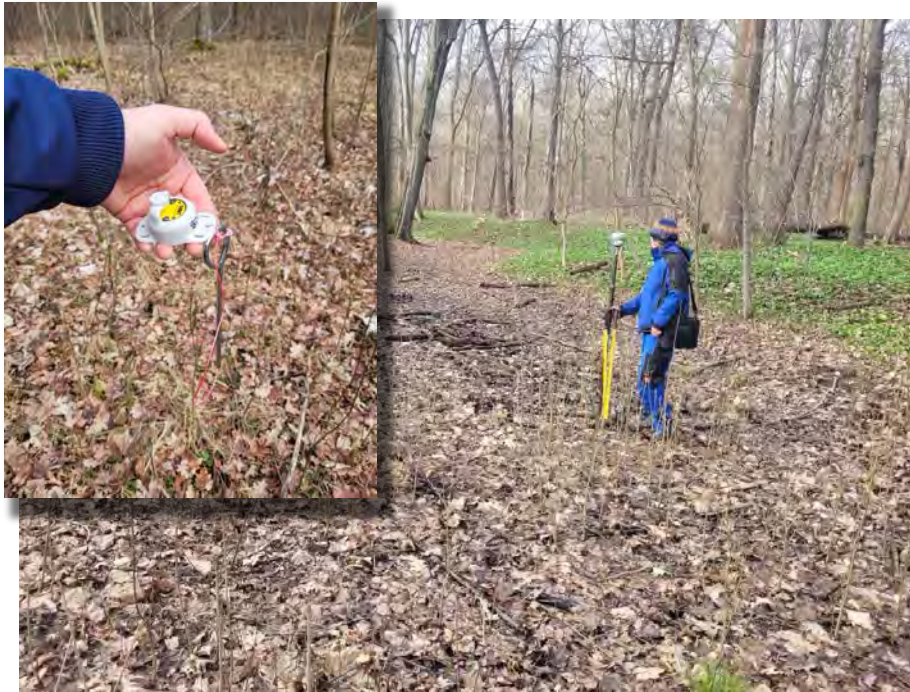
Tidbit Datenlogger zur Überflutungs
Erkennung via Temperaturschwankungen

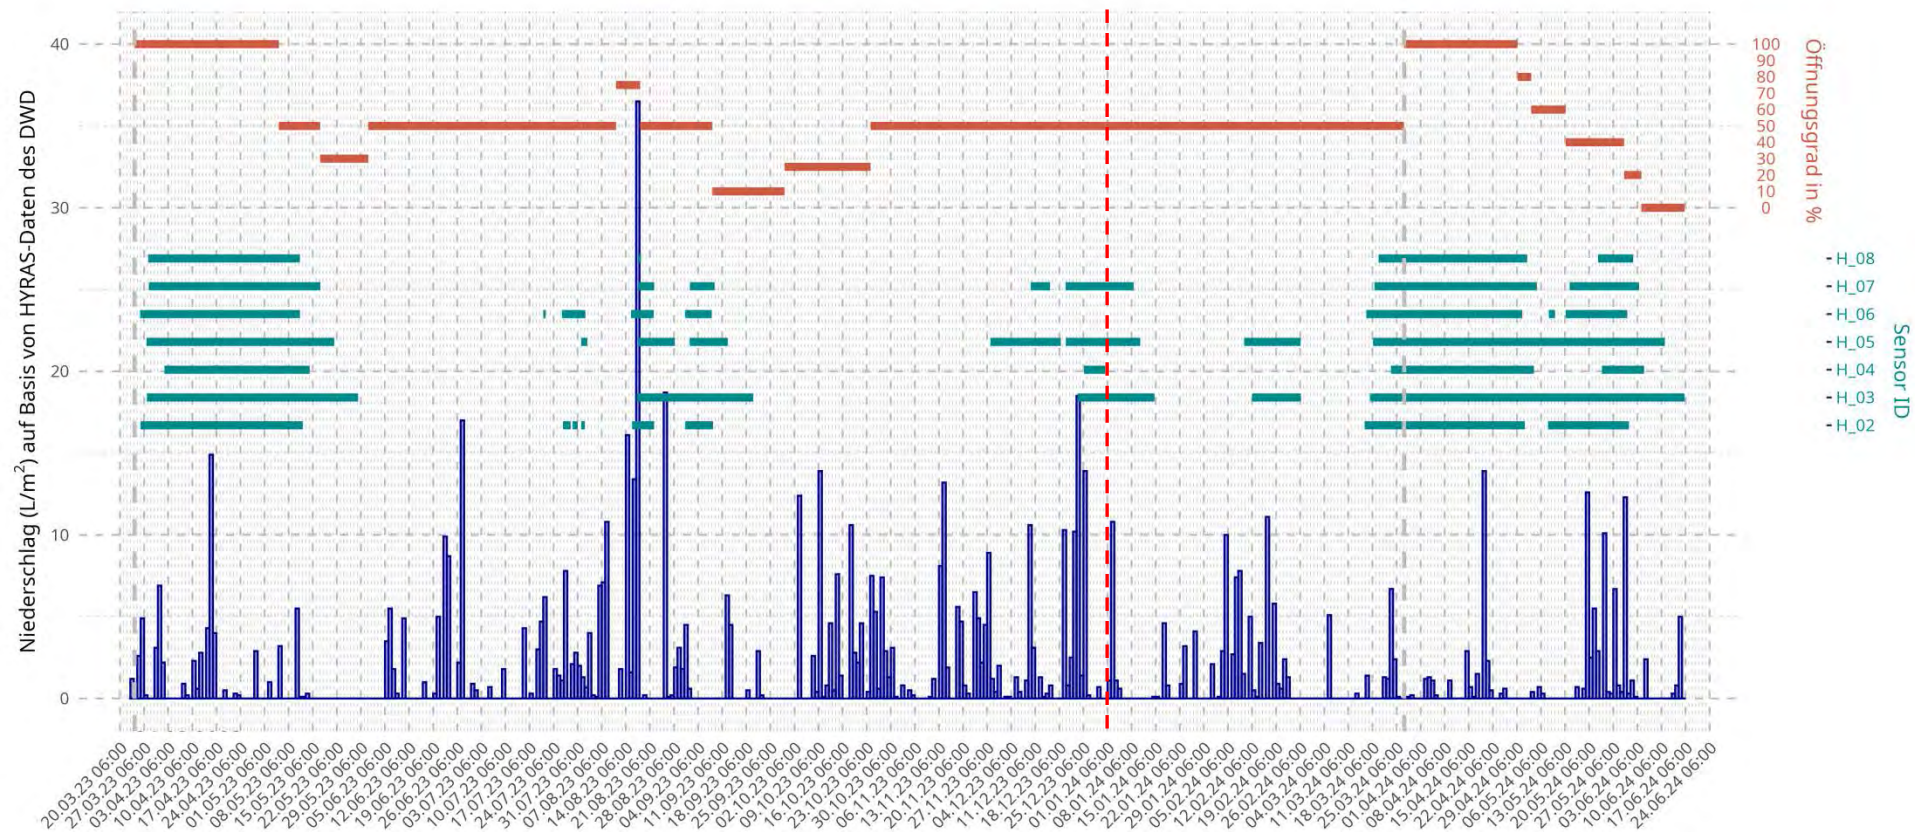
Flutungsdauer Leutzscher Holz 2023/2024

Flutungsdauern im reliktschen Rinnensystem im Leutzscher Holz:

- Drosselung des Öffnungsgrads
- Überflutungsdauern von 6 bis 9 Wochen,
- Niederschlag (zusätzlicher Einflussfaktor)

■ Niederschlag ■ Öffnungsgrad ■ Überflutungszeiträume

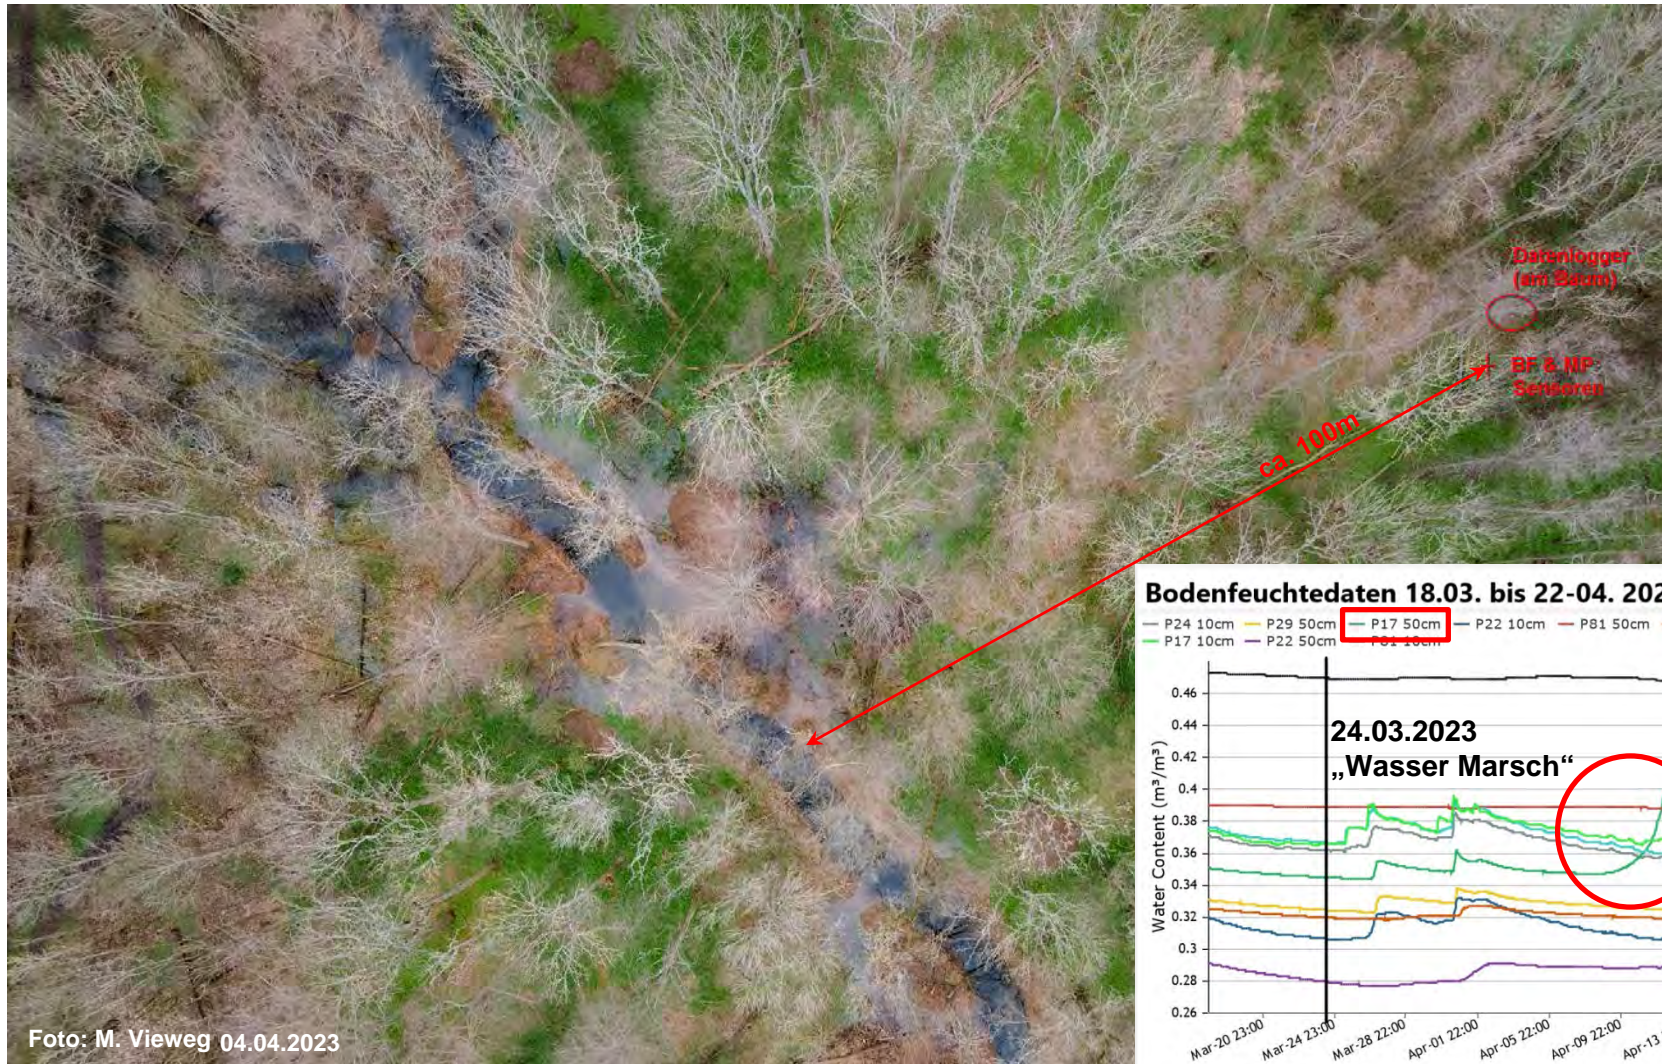
Bodenfeuchtesensoren im Leutzscher Holz während Flutung 2023
